# Syndicat Intercommunal de Gestion et d'Aménagement de la Boler et de ses Affluents

## Diaporama du Ru d'Himeling

*Ce diaporama n'a pas pour objectif de faire un diagnostic du Ru d'Himeling mais seulement de pouvoir visualiser et de décrire succinctement le cours d'eau.  
Les photos ont été réalisées lors d'un parcours non exhaustif du Ru d'Himeling le 28 septembre 2009.  
Les photos sont présentées de l'amont vers l'aval.*

Septembre 2009

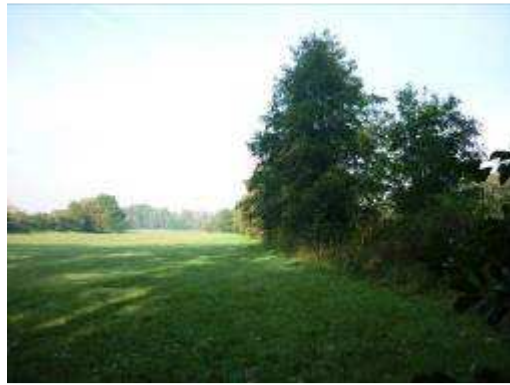
Ph 1 : Vue générale dans la propriété du château

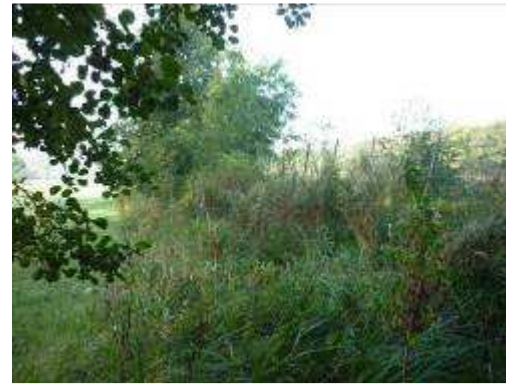
Ph 2 : Alternance de végétation arborée et de végétation herbacée

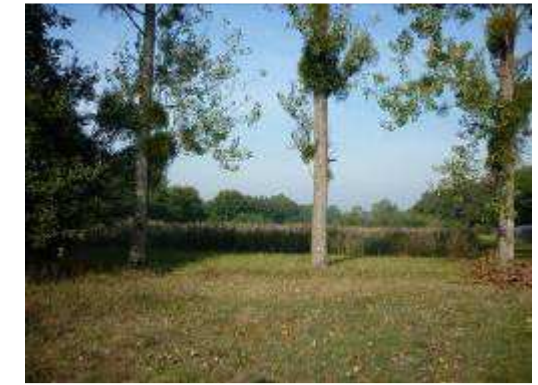
Ph 5 : Lagunes de Preisch situées en RG du Ru d'Himeling

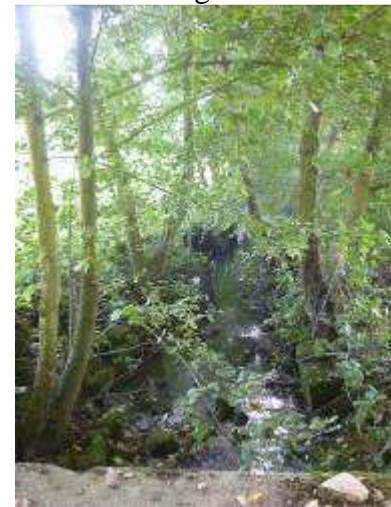
Ph 7 : En aval du pont (chemin agricole) / Faciès d'écoulement diversifiés, présence d'une ripisylve en bon état

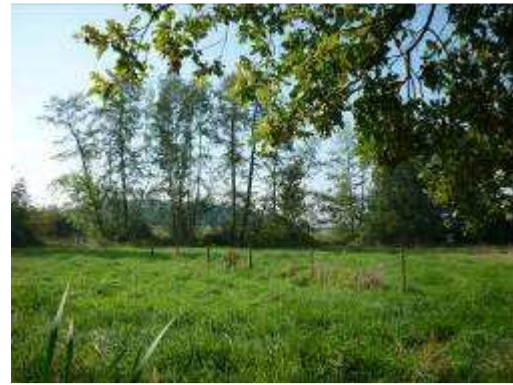
Ph 9 : Présence de prairies humides en RG

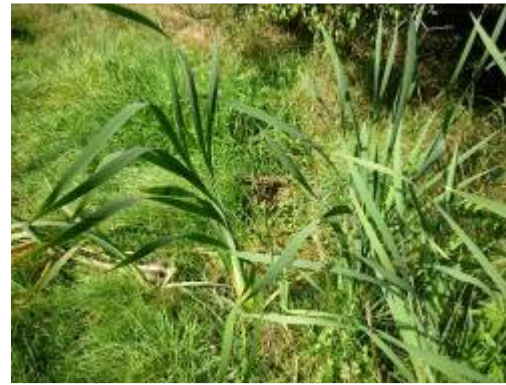
Ph 10 : Présence de plantes aquatiques dans les prairies

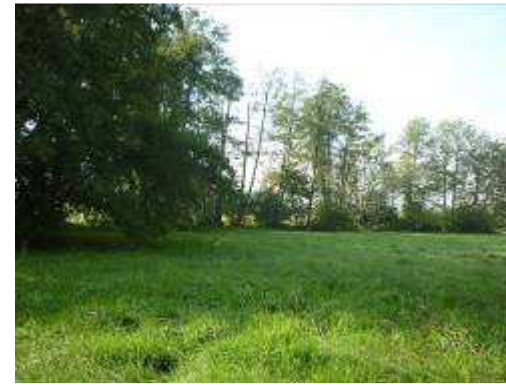
Ph 11 : Prairies humides en RG

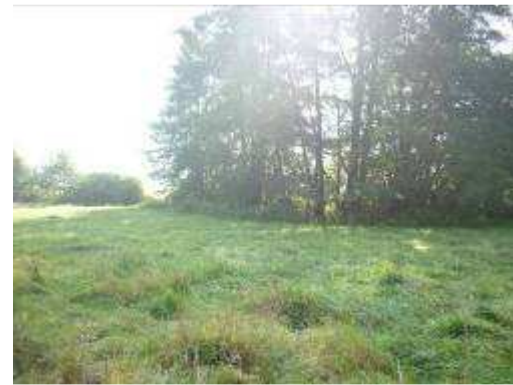
Ph 14 : Présence de méandres

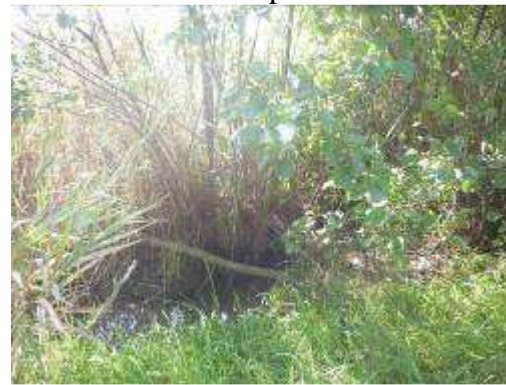
Ph 15 : Berge de faibles hauteurs (<50cm)

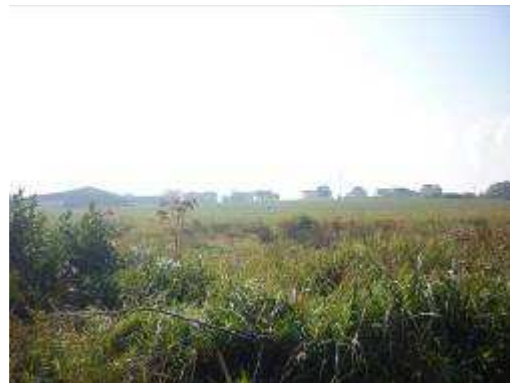
Ph 18 : Zone humide en RD

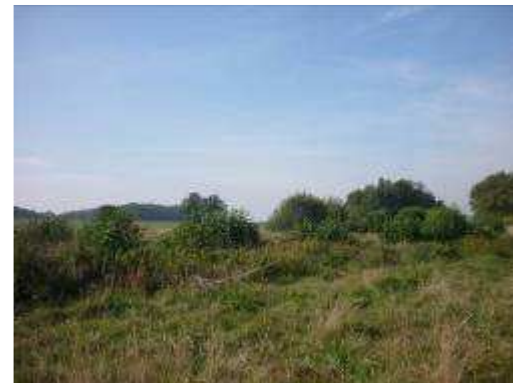
Ph 19 : Renouveau de la ripisylve

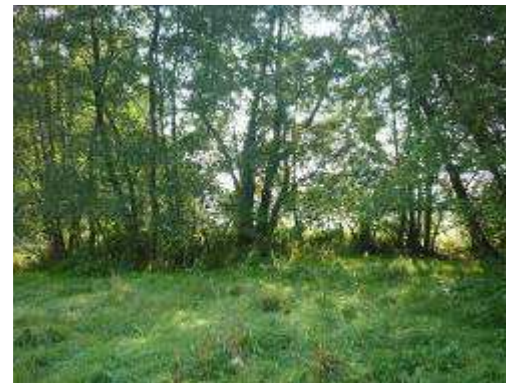
Ph 21 : Méandre

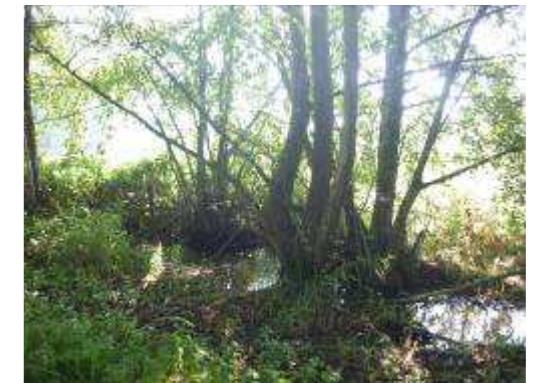
Ph 22 : Alternances radiers/mouilles

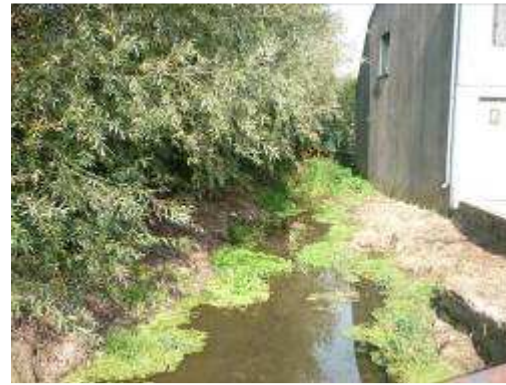
Le tronçon n°3 correspond à la traversée d'himeling (annexe du Puttelange-lès-Thionville). C'est un tronçon fortement dégradé dû à la présence de nombreux rejets domestiques (mauvaises odeurs) dans un cours d'eau élargi (eau stagnante) et sans ripisylve ne pouvant donc pas s'autoépurer.

Ph 27 : Vue en amont immédiat du pont (zone élargie / développement de végétation / Eau stagnante)

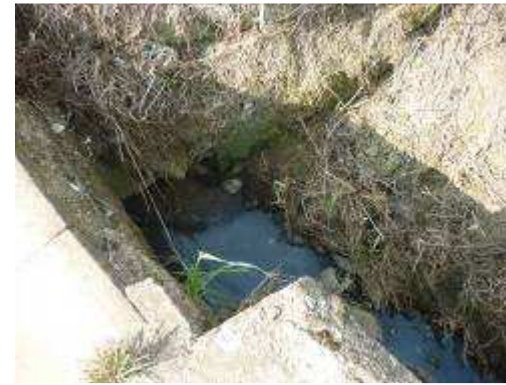
Ph 28 : Rejet domestique (RD)

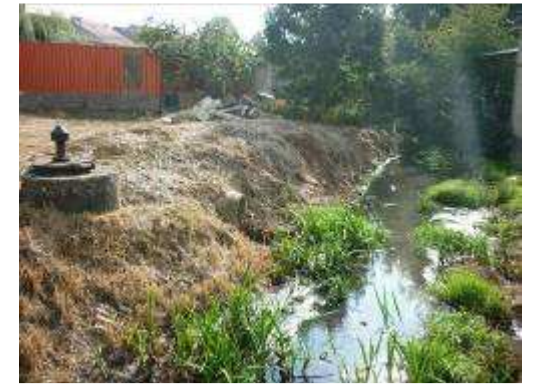
Ph 29 : Vue en aval du pont (Eau stagnante / Odeurs / De nombreux rejets domestiques=)

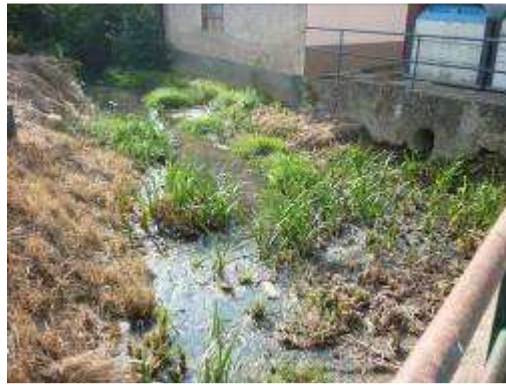
Ph 30 : autre vue en aval du pont (rejet domestique)

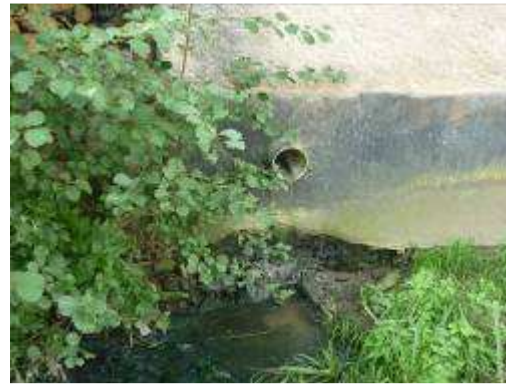
Ph 31 : Rejet domestique (RD)

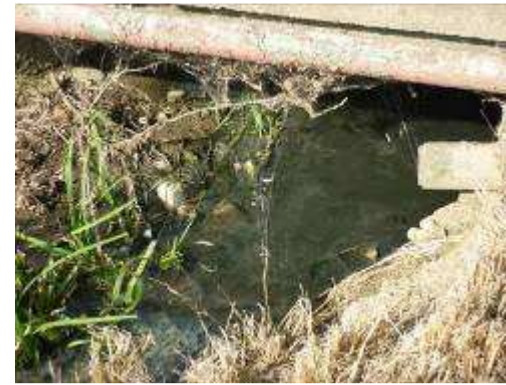
Ph 33 : Aspect de l'eau et du fond du lit au niveau du pont

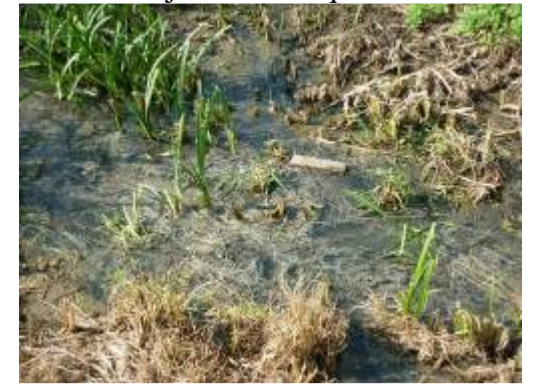
Ph 34 : Pas d'autoépuration

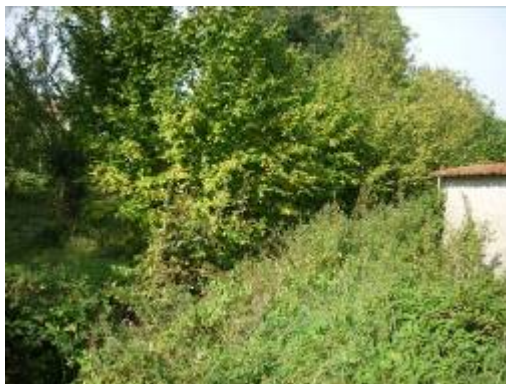
Ph 35 : Vue du cours d'eau derrière les propriétés (pas d'entretien de la ripisylve)

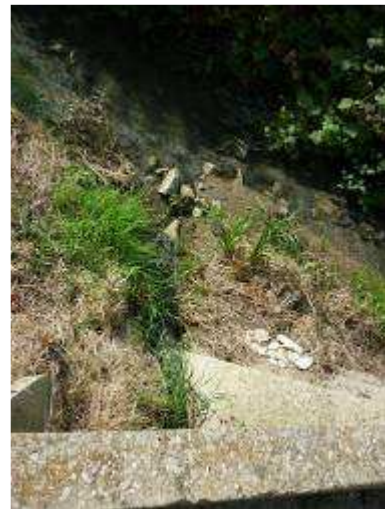
Ph 36 : Rejet domestique (RG)

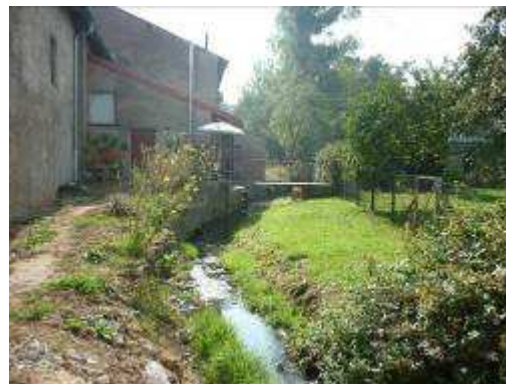
Ph 37 : Vue derrière les propriétés (absence de ripisylve / Passerelle)

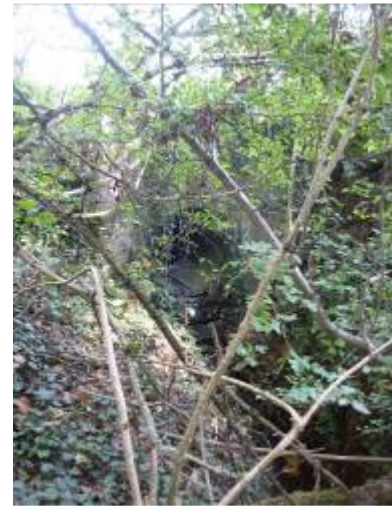
Ph 39 : Arrivée d'eau en RG

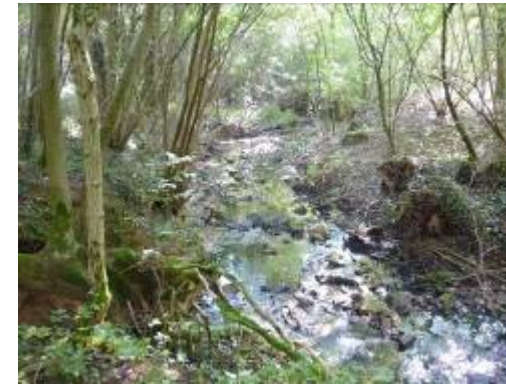
Ph 41 : Zone forestière (faciès d'écoulement diversifiés / Secteur peu colmaté)

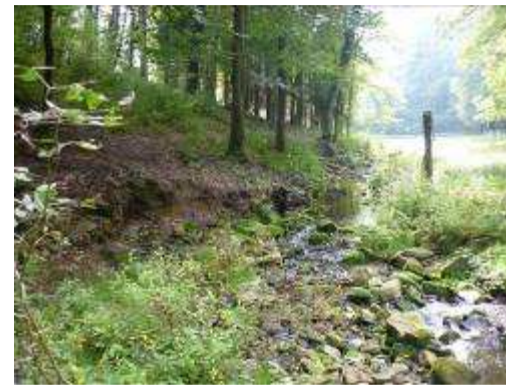
Ph 45 : Secteur érodé

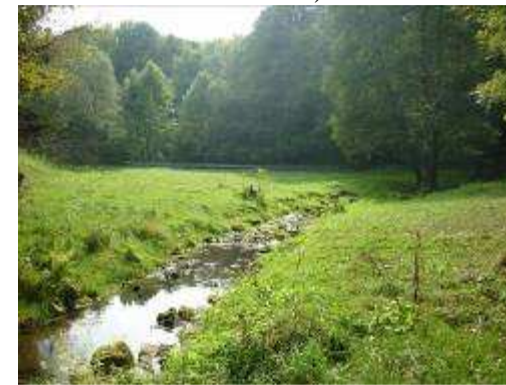
Ph 46 : Absence de ripisylve

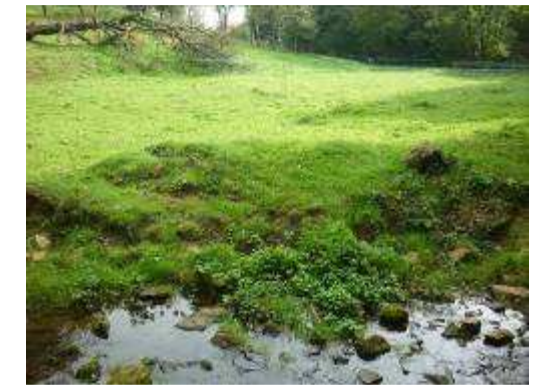
Ph 47 : Piétinement des berges par les chevaux (RG)

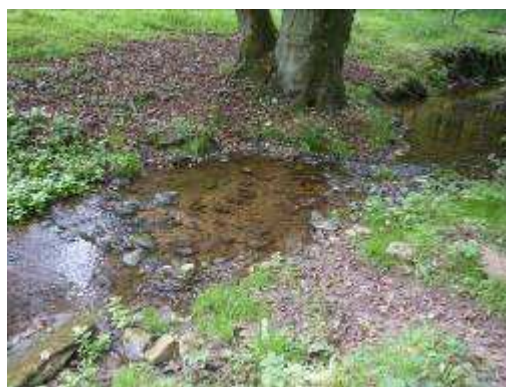
Ph 48 : Piétinement des berges par les chevaux (RD)

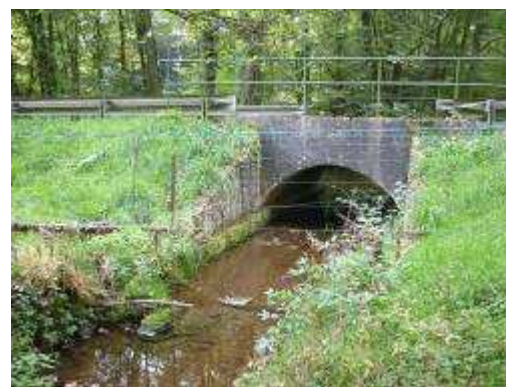
Ph 49 : Vue en amont du pont (radier en béton)

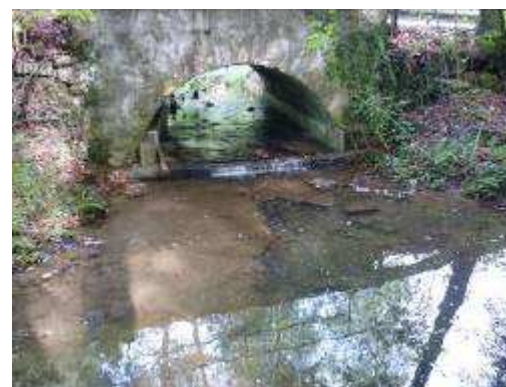
Ph 50 : Vue en aval du pont – radier mal calé

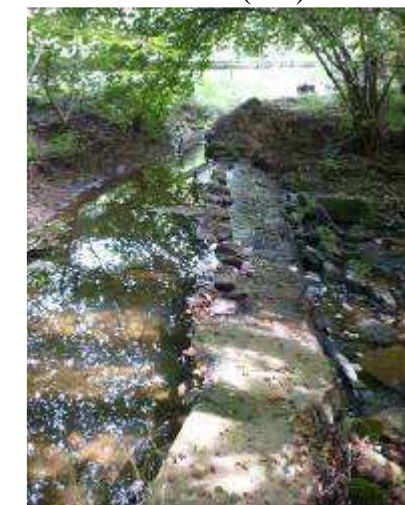
Le tronçon n°4 est un secteur forestier. L'aval de ce tronçon constituera la confluence avec le Beyren (appelé Dollbach sur ce secteur). Cette confluence est fortement modifiée par la présence d'un ouvrage d'prise d'eau pour le canal d'amené du moulin de Puttelange qui prend une bonne partie de l'eau du Ru d'Himeling (cf. dossier Moulin de Puttelange-lès-Thionville).

Ph 52 : Prise d'eau pour le moulin de Puttelange / l'eau du Ru d'Himeling est pratiquement dirigée dans sa totalité vers le canal d'aménagé du moulin
