RETOUR D'EXPERIENCE

LA NIED FRANÇAISE DE HAN-SUR-NIED A VITTONCOURT...

...13 ANS APRES LES PREMIERS TRAVAUX DE RESTAURATION

Maître d'ouvrage : Syndicat Intercommunal d'Etudes, d'Aménagement et d'Entretien de la Nied Française Inférieure (SIEAENFI)

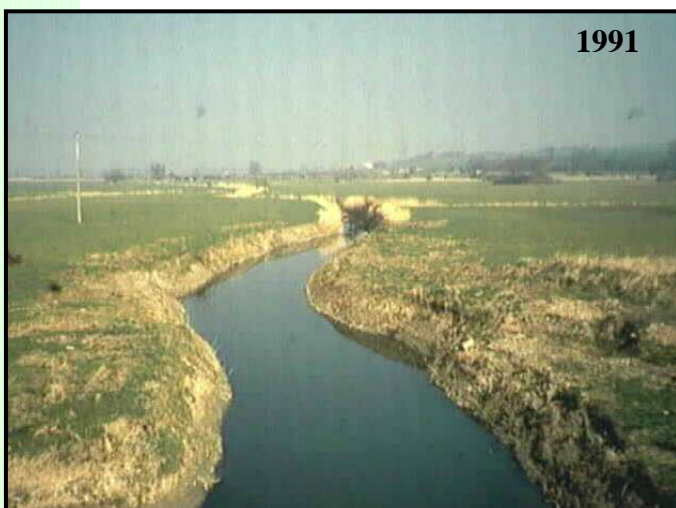
1991

Reconstitution progressive de la ripisylve à l'aval de Han-sur-Nied suite aux travaux engagés depuis 1995

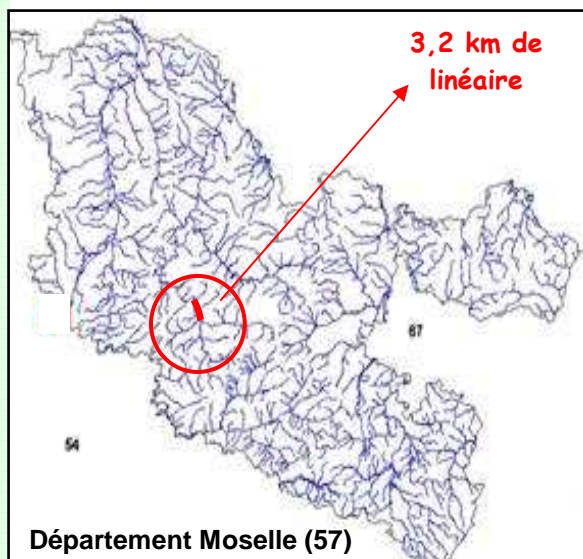
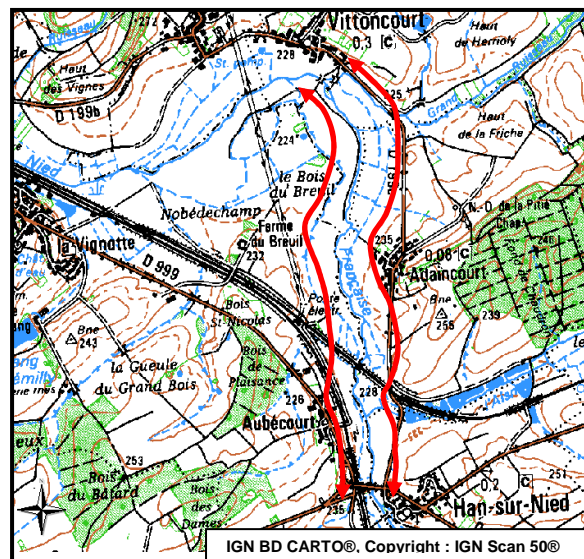
Etat initial avant travaux (1995) : une ripisylve inexistante en partie responsable du mauvais état de la rivière

En 1995, la Nied Française entre Han/Nied et Rémilly est caractérisée par un **cours homogène, banalisé** et à **écoulements monotones**. La végétation rivulaire est largement dominée par les roseaux et les **quelques arbres subsistants** sont isolés, vieillissants et menacent souvent d'entraver le lit mineur en formant des embâcles filtrants. Sur ce secteur, les coupes rases et le blocage de toute reprise d'arbustes et arbres ont ainsi provoqué une absence généralisée de ripisylve sur plus de 3 km de cours d'eau.

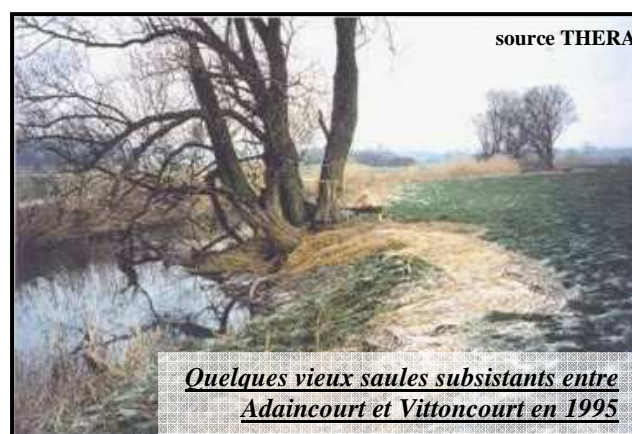
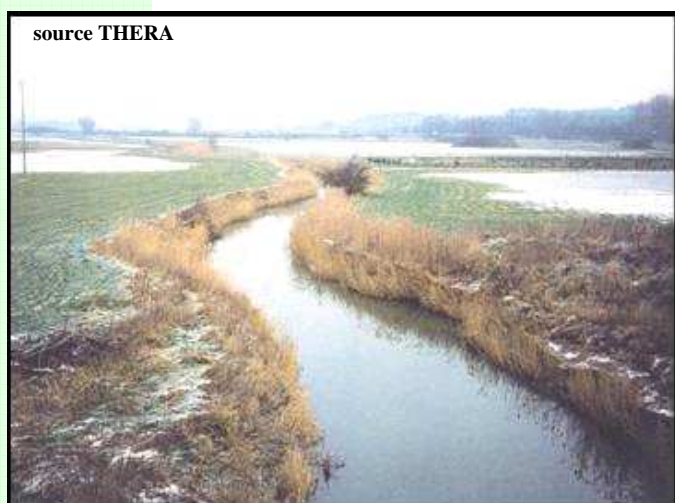
Vue « lunaire » de la rivière dépourvue de ripisylve à l'aval de Han-sur-Nied en 1995

Cette absence quasi-totale de ripisylve provoque de nombreux dysfonctionnements dont souffrent les communautés biologiques et les usages liés à la rivière :

- le milieu n'offre **qu'un nombre limité d'habitats** pour l'établissement d'une faune et d'une flore attendus sur ce type de cours d'eau (habitat piscicole dégradé par exemple),
- la qualité physique dégradée de la rivière diminue **fortement sa capacité auto-épuratoire**, notamment par l'absence de barrière végétale filtrante,
- la rivière est totalement **absente du paysage** sur l'ensemble du tronçon,
- **des phénomènes marqués d'érosion** de berge se produisent localement et menacent à certains endroits la stabilité des ouvrages.

La restauration a pour objectif de reconstituer une ripisylve la plus naturelle possible (largeur, alternance de trouées, espèces) en tenant compte des usages liés au cours d'eau (développement maîtrisé par un entretien régulier et des plantations complémentaires) et des contraintes du secteur, en particulier en communiquant sur les intérêts de la ripisylve et des plantations.

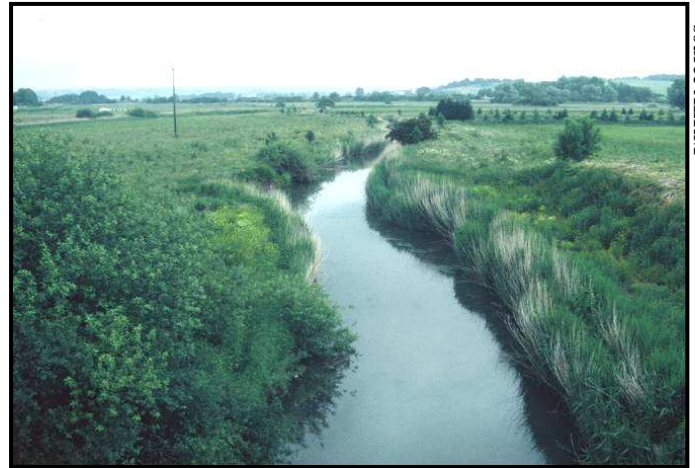
Vue du pont de Han-sur-Nied vers l'aval pendant les travaux de restauration

L'ensemble du linéaire de la Nied Française Inférieure (entre Han/Nied et les Etangs) a vu la mise en œuvre d'une **campagne de plantations** dans le cadre des travaux de restauration de la rivière. Ainsi, plus de 400 arbres devaient être plantés sur le linéaire complètement dénudé de Han/Nied à Vittoncourt soit environ 3,2 km de plantations **d'arbres de haut jet** associés à des **strates basses**. Les essences arborescentes choisies sont le Frêne, l'Erable, le Merisier, l'Aulne et le Chêne. Des plantations arbustives sont également réalisées avec **des bouturages** de saules et **des haies** diversifiées (Fusain d'Europe, Aubépine, Viornes, Cornouiller sanguin).

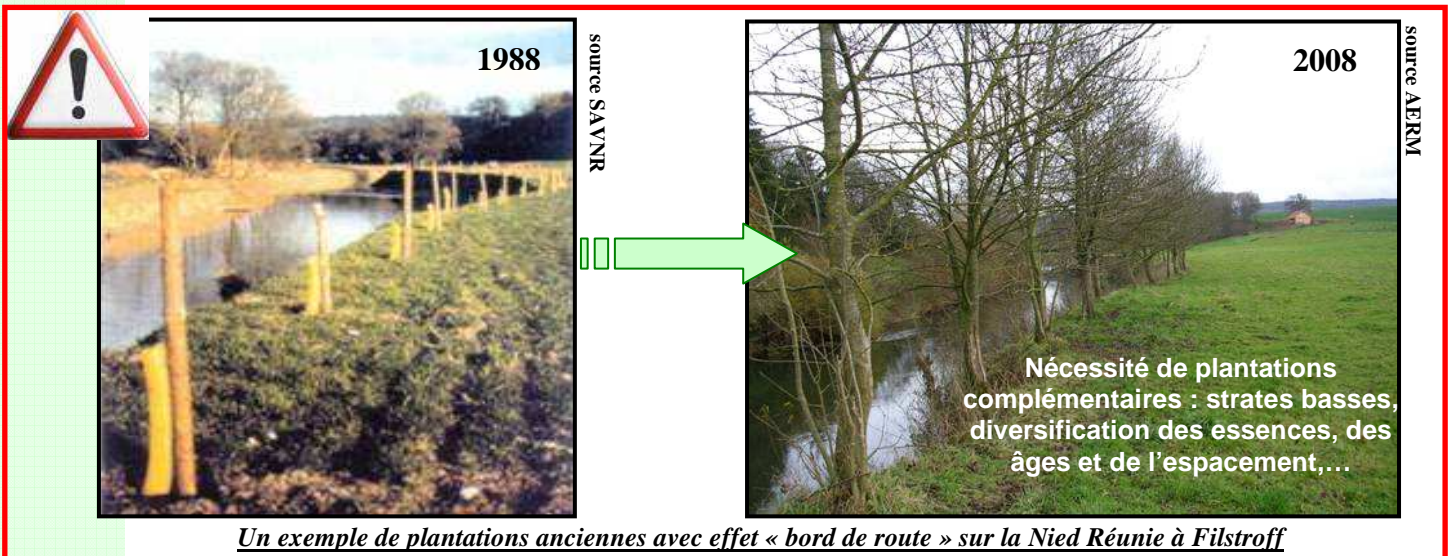
Ces plantations basses viennent compléter les arbres de haut jet afin de **ne pas créer un cordon rivulaire monotone** (effet « bord de route ») par des implantations trop régulières de même hauteur et espacement.

Un exemple de plantations anciennes avec effet « bord de route » sur la Nied Réunie à Filstroff

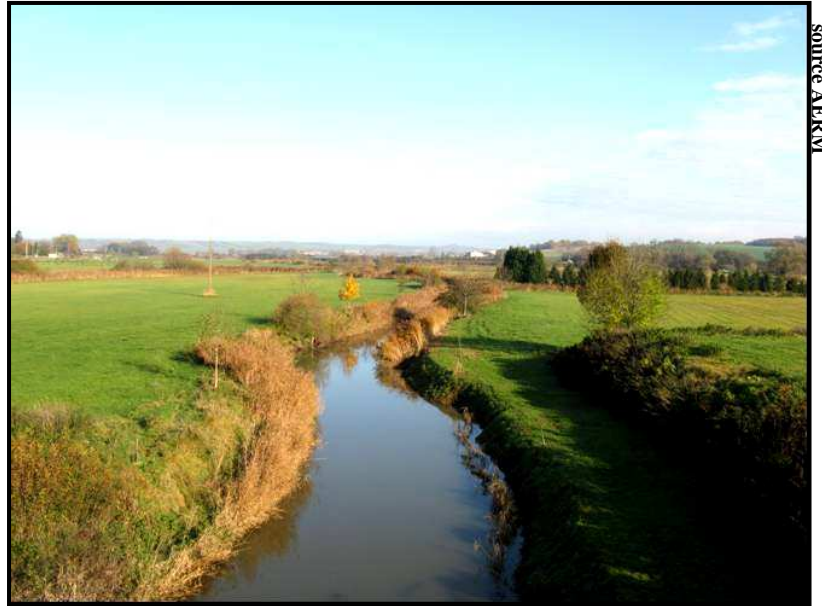
La reconstitution de la ripisylve se fait progressivement à partir des plantations successives des travaux de restauration (1995/99) et des opérations complémentaires liés à l'entretien (post 2000). La végétation rivulaire est encore composée en majorité d'une végétation basse herbacée (phragmites) mais les plants ont globalement bien repris et sont acceptés par les riverains grâce à la sensibilisation menée par le syndicat auprès des propriétaires privés.

Han-sur-Nied : vue du pont de la D999 vers l'aval

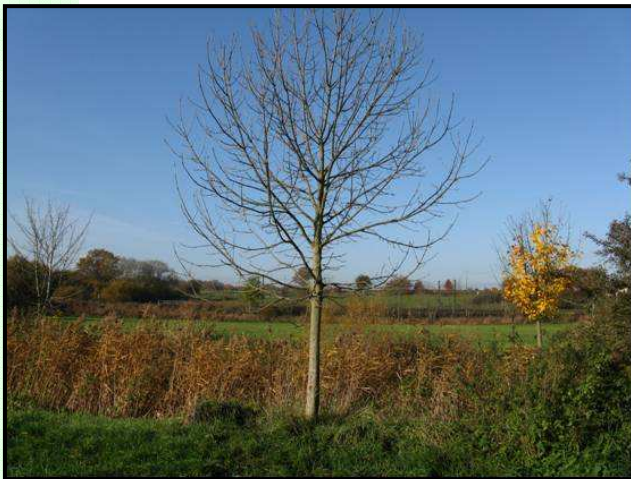
Han-sur-Nied : plantation effectuée à l'hiver 1997/98 à l'aval du pont de la D999

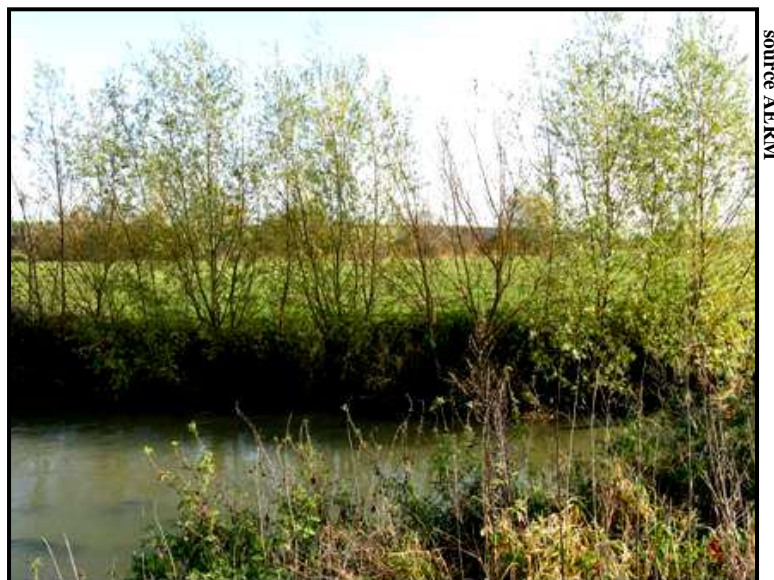
Cette reconstitution de ripisylve s'est également effectuée à l'aide de boutures de saules en pied de berge, dont la reprise est très satisfaisante, ainsi que par la plantation de quelques haies en complément des plantations d'arbres de haut jet. Les travaux de replantation ont été bien menés dans la mesure où la ripisylve recréée présente **une réelle diversité d'essences, de strates et d'alternance de zones d'ombre et de lumière.**

Amont de Vittoncourt : boutures de saules en pied de berge en rive droite

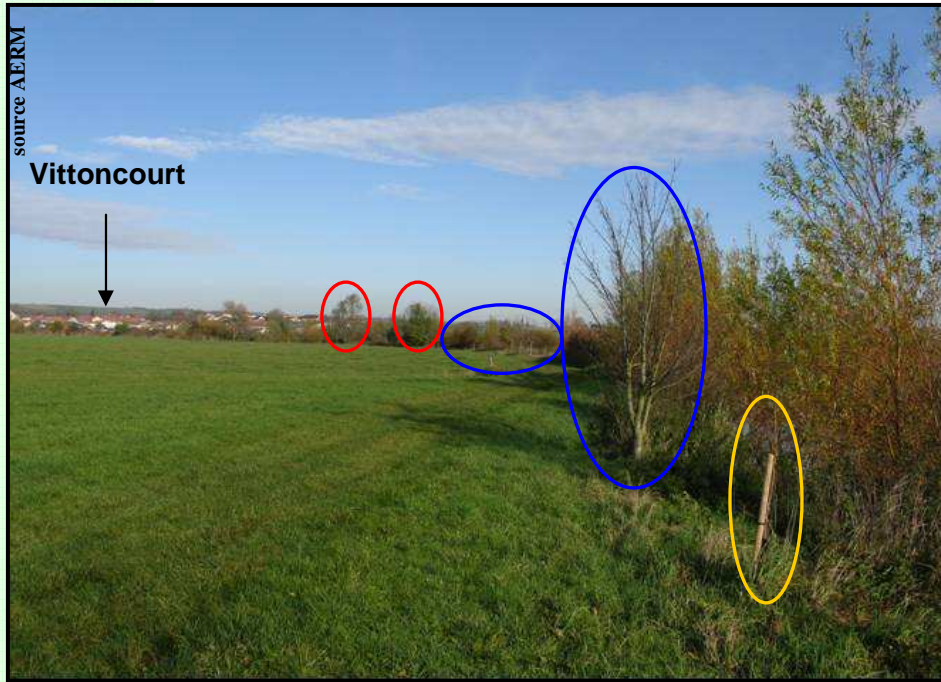
Néanmoins, la reconstitution de la ripisylve est encore en cours. En effet, celle-ci se fait de manière progressive à partir de quelques grands arbres anciens (rouge) mêlés à des plantations effectuées entre 1995 et 1998 (bleu) et des plantations plus récentes datant des années 2000 (jaune). Le peuplement arborescent n'est donc pas mono-âgé, ce qui diversifie les strates de végétation et donc les habitats potentiels pour la faune. De même, la diversité instaurée (espèces et âges) permet de diminuer la vulnérabilité de la ripisylve face aux maladies ou à un vieillissement global des sujets pouvant conduire à des pertes massives d'arbres.

Entre Adaincourt et Vittoncourt: reconstitution en cours de la ripisylve en rive gauche à partir de plantations successives

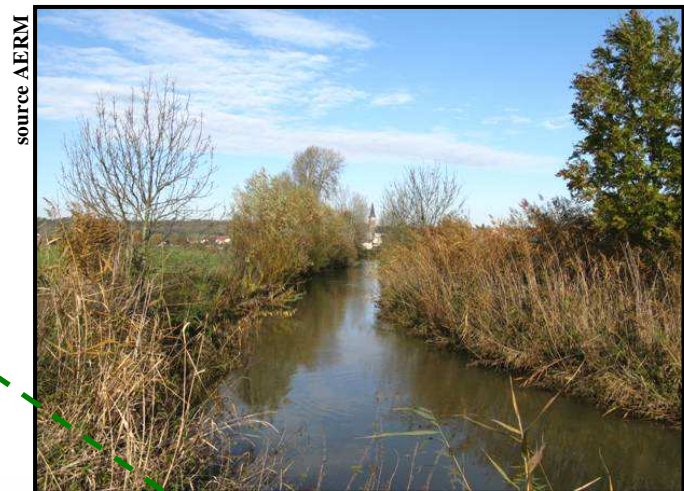
Amont de Vittoncourt : situation de transition entre un état après travaux et un état « objectif »

La reconstitution de la ripisylve doit être réfléchi en tant qu'**opération à long terme**. En effet, une seule phase de travaux (restauration) ne suffit pas pour garantir un retour à un état « optimum », escompté pour un minimum de 20 ans après intervention. Le suivi et l'accompagnement de ce processus sont une nécessité dans le but de **pérenniser les premiers travaux** de plantations engagés. Ils permettent d'**assurer le retour à une situation d'équilibre** entre état naturel et usages liés au cours d'eau.
