RESTAURATION DE COURS D'EAU

RETOUR D'EXPERIENCE

EVOLUTION DE PROTECTIONS DE BERGES EN TECHNIQUES VEGETALES MISES EN PLACE EN 1995 SUR LA NIED REUNIE

Maître d'ouvrage : Syndicat d'Aménagement de la Vallée de la Nied Réunie (SAVNR)

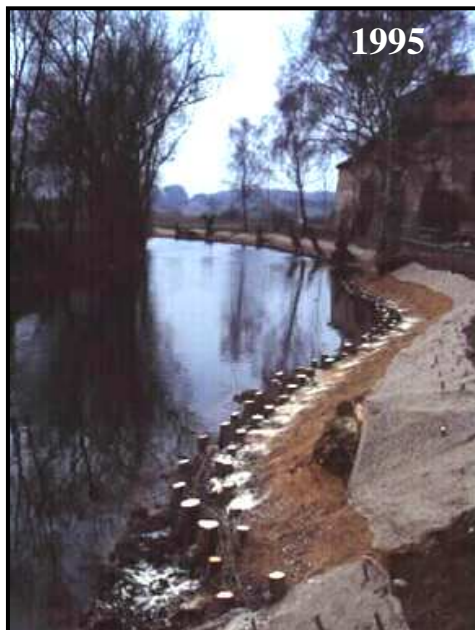
1995

Evolution d'une protection de berge en techniques végétales au Château Saint Sixte à Freistroff

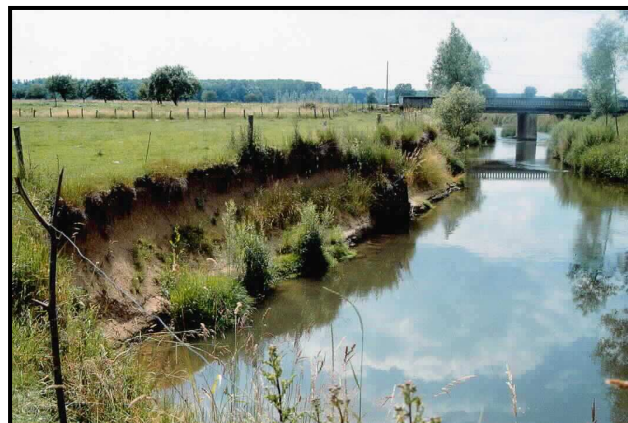
Erosion de berges sur la Nied Réunion en aval du pont de Freistroff (1993)

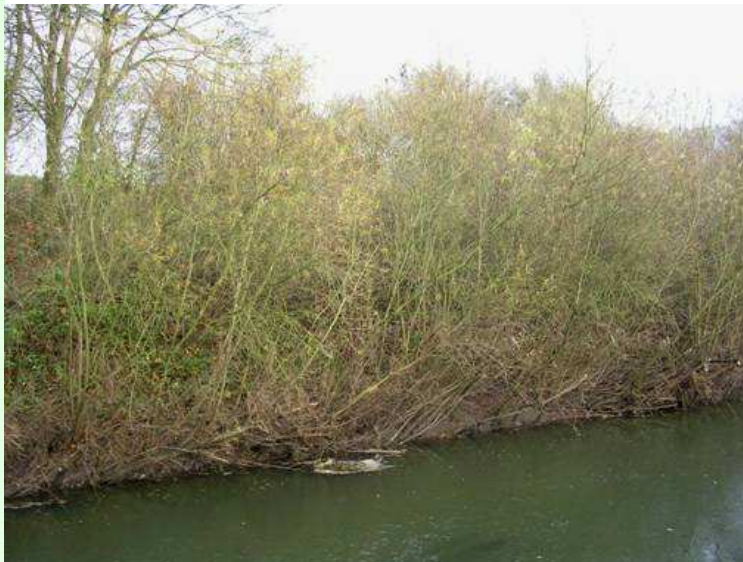
Fascine et tapis de branches au Château de Freistroff

Etat actuel (automne 2008)

Un des intérêts des techniques végétales réside dans leur rapidité de protection. En effet, l'implantation des pieux en pied de berge et la croissance des saules permet une protection mécanique quasi-immédiate. De plus, près de 15 ans après travaux et malgré le passage de nombreuses crues plus ou moins violentes, la pérennité de l'ouvrage n'est plus à remettre en cause. Il joue encore aujourd'hui son rôle de protection en participant au maintien d'une berge « naturelle » et intégrée à la ripisylve du cours d'eau.

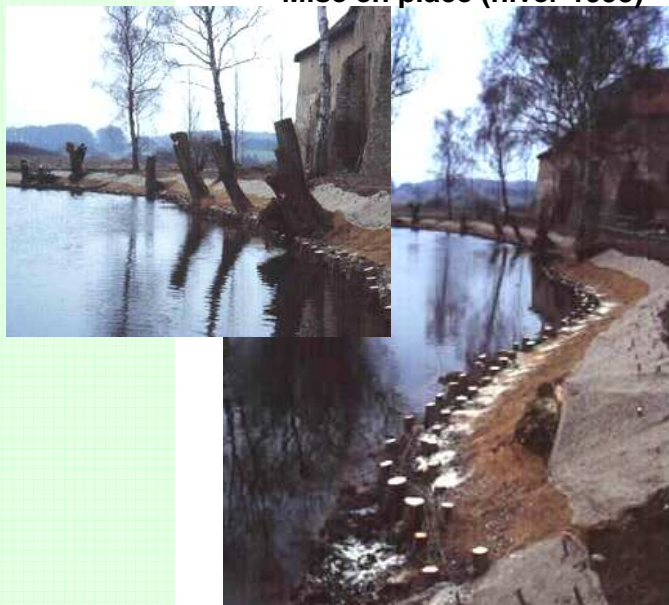
Mise en place (hiver 1995)

Cette protection s'étend sur environ 150 m en rive gauche de la Nied Réunie. L'enjeu résidait ici dans la limitation de l'érosion qui agissait par affouillement en pied de berge et menaçait les fondations du Château Saint Sixte situé à quelques mètres du cours d'eau.

La technique du fascinage est tout à fait adaptée pour ce type de protection. Elle est complétée par un tapis de branches permettant une rapide couverture du talus de berge comme le prouvent les prises de vue du développement végétal après travaux. L'évolution de la protection sur ce site montre à nouveau l'efficacité et la durabilité de la technique végétale.

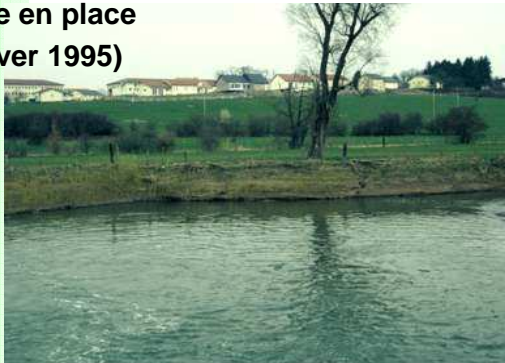
Mise en place
(hiver 1995)

Fascinage et bouturage à l'aval du barrage de Bouzonville

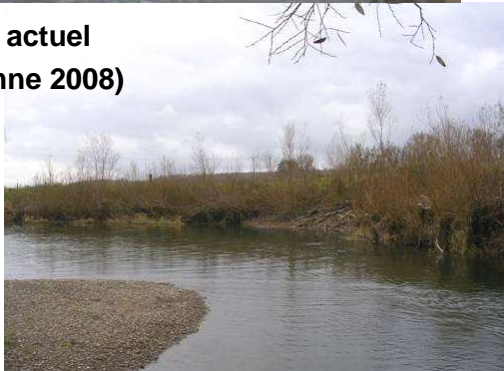
Etat actuel
(automne 2008)

Protection efficace et durable de la berge en zones d'enjeux (présence de seuil et proximité d'habitations)

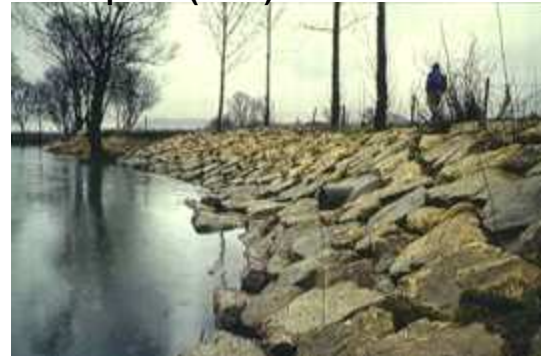
Mise en place (1992)

Enrochement à l'aval du seuil de Gomelange

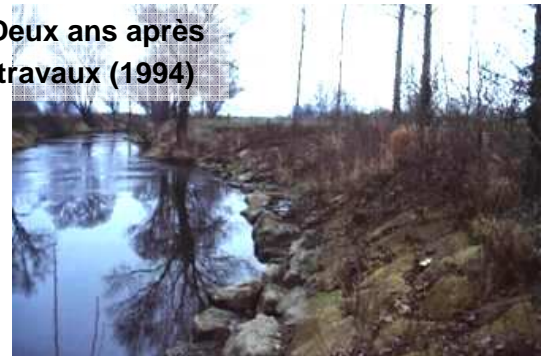
Deux ans après
travaux (1994)

- MAIS :
- disparition de la barrière filtrante
 - banalisation des habitats
 - dévalorisation paysagère
