## RETOUR D'EXPERIENCE

### LA NIED FRANÇAISE DE PONT-A-CHAUSSY A LANDONVILLERS... ...13 ANS APRES LES PREMIERS TRAVAUX DE RESTAURATION

**Maître d'ouvrage :** Syndicat Intercommunal d'Etudes, d'Aménagement et d'Entretien de la Nied Française Inférieure (SIEAENFI)

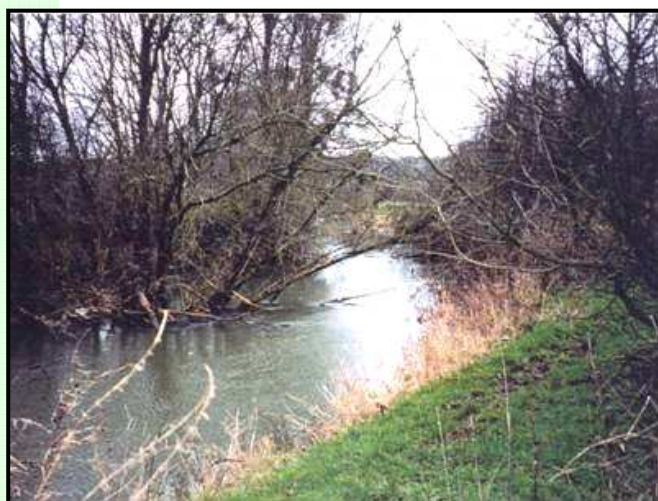
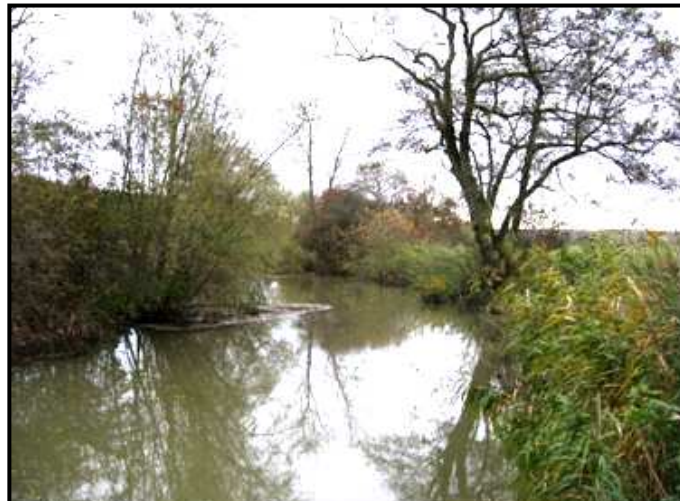
*Maintien de la qualité de la ripisylve existante suite aux travaux de restauration engagés depuis 1995*

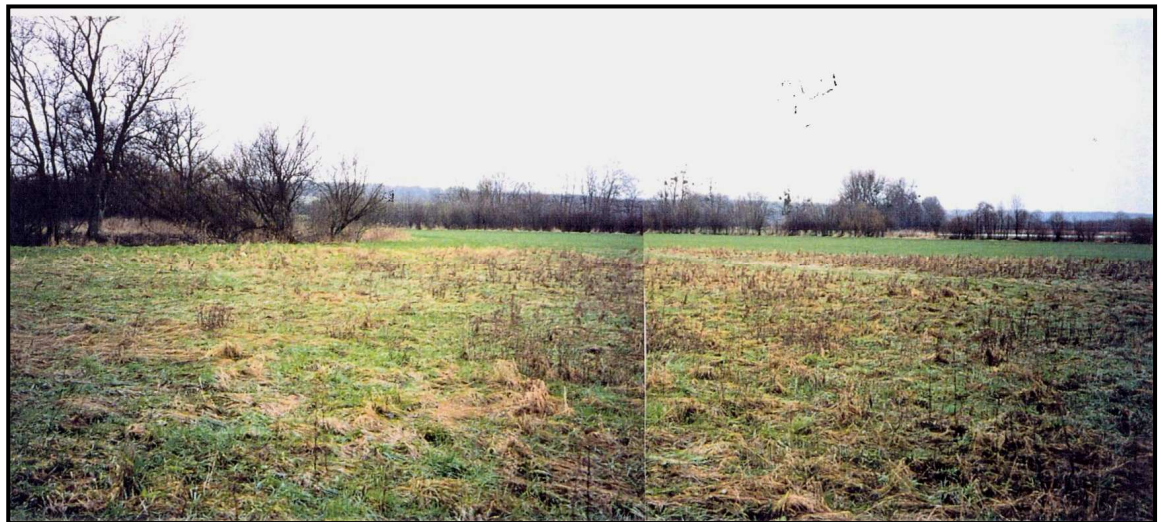
En 1995, la Nied Française entre Pont-à-Chaussy et Landonvillers est caractérisée par une **ripisylve extrêmement dense et continue** sur une dizaine de kilomètres. A priori, cette végétation rivulaire constitue un système fonctionnel en lien direct avec le cours d'eau. D'un point de vue paysager, la rivière est un élément majeur et bien visible dans le fond de vallée grâce à la présence de grands arbres.

*Vue générale de la vallée et de la ripisylve en 1995*

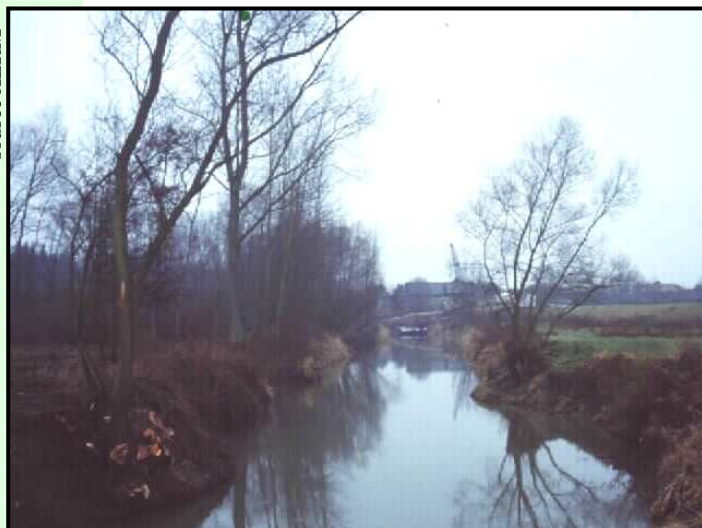
*Travaux de restauration en cours en 1996 : abattage, élagage et retrait des embâcles à l'amont de Landonvillers*

Les **embâcles filtrants** et arbres susceptibles de favoriser la formation de ce type d'entraves ont donc été **retirés de manière sélective** par l'identification préalable des enjeux qui leurs étaient proches (proximité de Landonvillers ou Courcelles-Chaussy, d'infrastructures routières,...). L'**abattage** et l'**élagage** de vieux saules et peupliers se sont aussi avérés nécessaires à plusieurs endroits afin de prévenir la future constitution d'obstacles. Quelques **plantations** ont également permis de rajeunir la végétation et d'implanter des essences peu représentées (frênes, aulnes et érables).

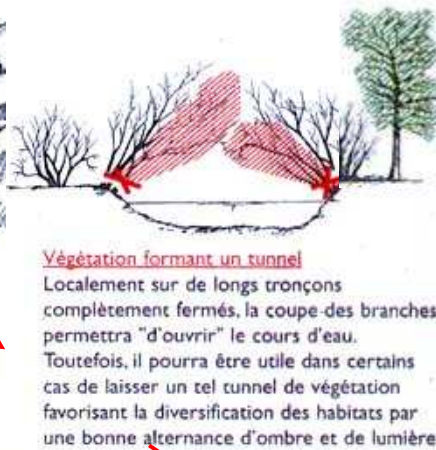
**Végétation formant un tunnel**  
Localement sur de longs tronçons complètement fermés, la coupe des branches permettra "d'ouvrir" le cours d'eau. Toutefois, il pourra être utile dans certains cas de laisser un tel tunnel de végétation favorisant la diversification des habitats par une bonne alternance d'ombre et de lumière

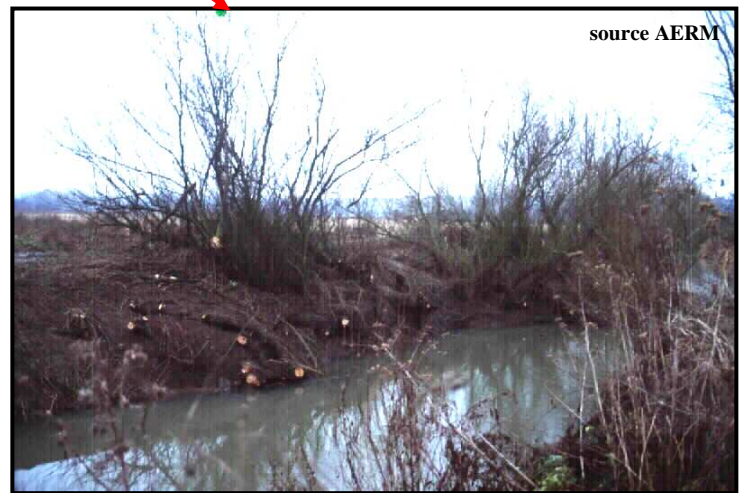
**Travaux de réouverture de la rivière par coupes de buissonnants en 1996**

Les travaux ont consisté dans un premier temps à une **coupe des branches et buissons encombrant le lit mineur** lorsqu'ils constituaient une véritable entrave à l'écoulement. Puis, afin de favoriser la diversification des strates de végétation rivulaire, **des plantations d'arbres de haut jet** ont été effectuées. Celles-ci ont aussi pour objectif de contrôler le développement arbustif exubérant.

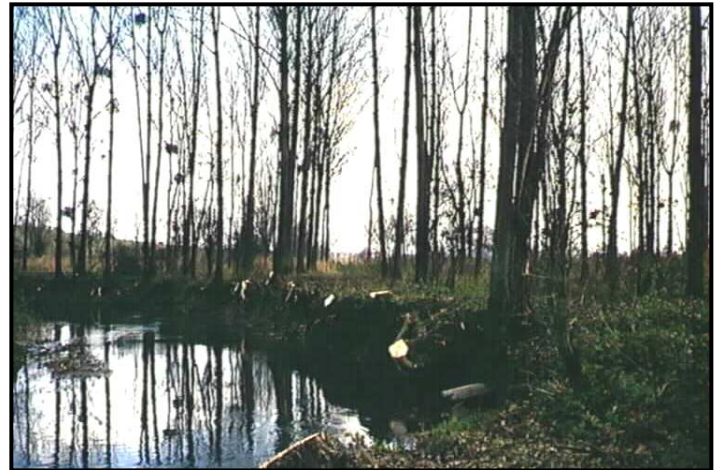
Abattage de peupliers en cours en 1996

La première partie des travaux a consisté à **éliminer de manière sélective certains sujets** tels les peupliers ou saules menaçant de chute dans le cours d'eau. Dans le même temps, afin de proposer une alternative à l'abattage pour la gestion sélective des arbres dépérissant, **des coupes en têtards et élagages** ont également été effectués pour maintenir un maximum d'arbres âgés.

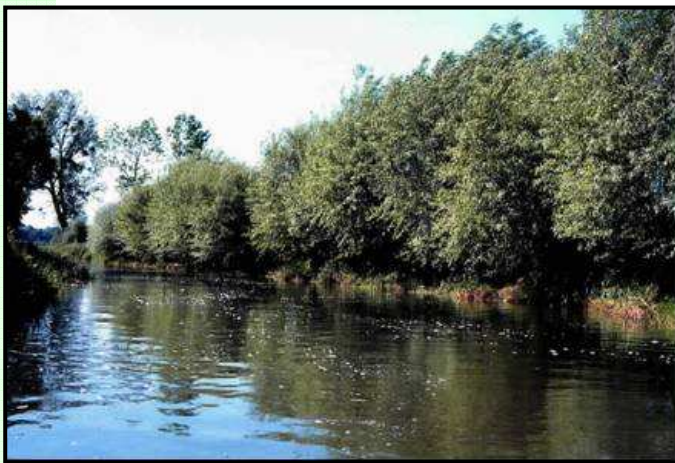
Coupes de saules en têtard entre Courcelles-Chaussy et Landonvillers observées 2004

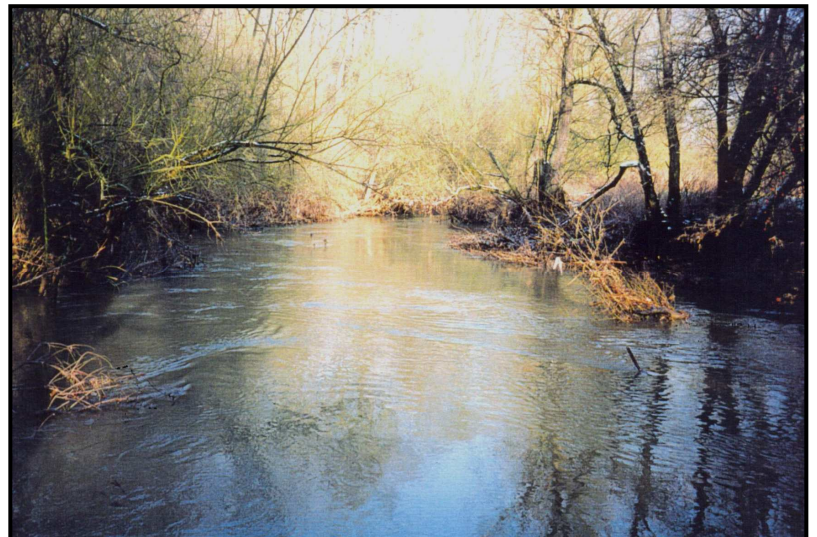
Sur ce type de cas de figure et en l'absence d'enjeux forts à proximité immédiate de la zone, l'objectif principal est le **maintien de la qualité de la ripisylve existante** dans l'optique d'une **évolution libre et naturelle de la rivière** : phénomènes de successions végétales, sur-inondations locales, dynamique d'érosion et éventuelle mobilité du cours d'eau, ...

La gestion de ces zones a donc consisté en la **non-intervention** sur la végétation rivulaire. Cette action doit alors être considérée comme partie intégrante des travaux de restauration de la rivière. En effet, les embâcles, anses d'érosions et atterrissements susceptibles d'apparaître suite à l'absence d'entretien de la végétation doivent être considérés comme des phénomènes naturels. Ils témoignent alors de la vie et du fonctionnement de la rivière. En **l'absence d'usages majeurs** directement liés au cours d'eau, il convient **d'accepter ce type d'évolutions**.

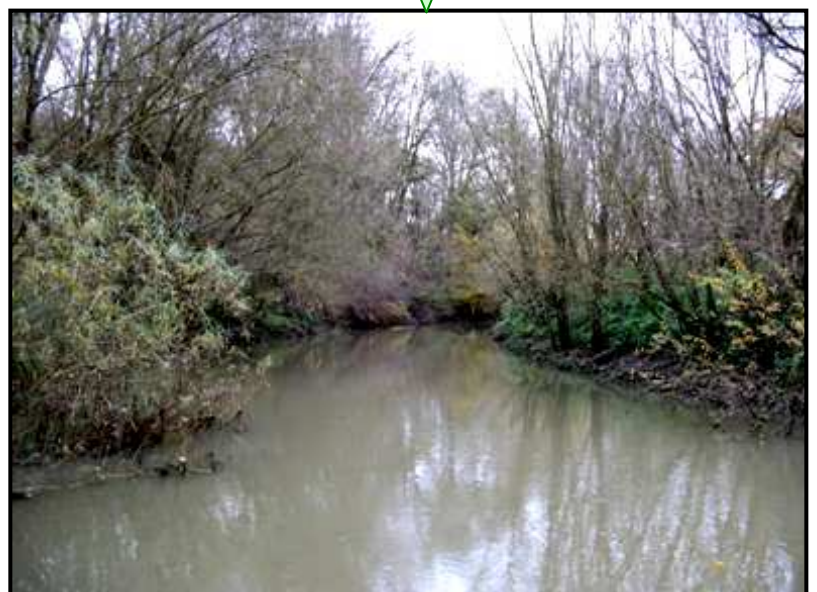
*Ripisylve naturelle à l'aval de la connexion de l'ancien bras à Pont-à-Chaussy en 1995 (haut) et en 2008 (bas)*

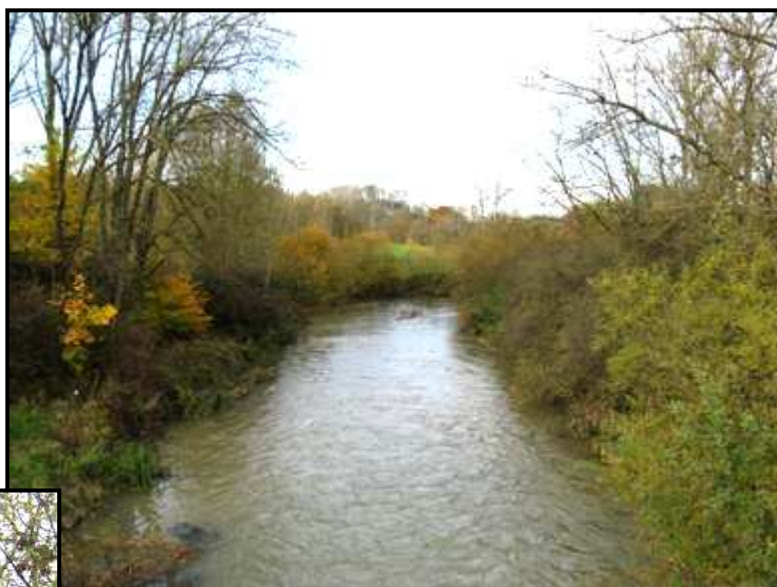
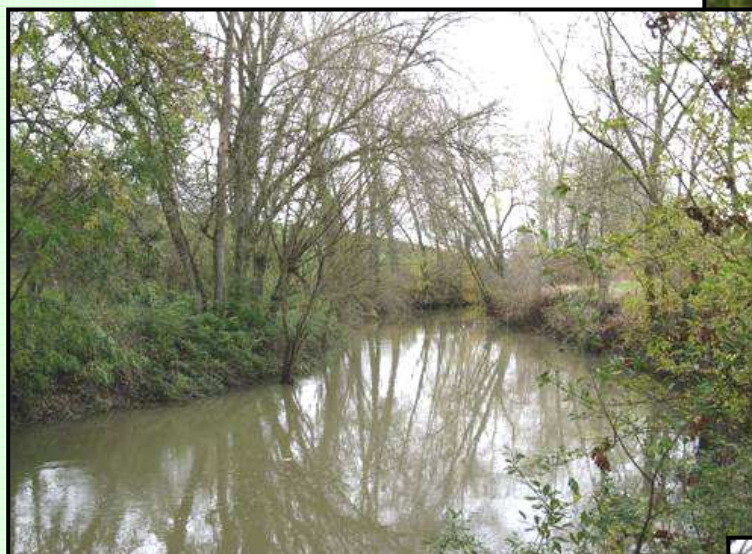
En effet, la situation en 2008 montre une évolution notable sur ce point puisque le lit de la Nied Française bénéficie d'une **ouverture de la végétation rivulaire tout en conservant la qualité et la fonctionnalité de sa ripisylve.**

Par ailleurs, au-delà de l'intérêt de la diversification générale de la ripisylve, se posait également **des problèmes d'encombrement du lit, liés aux usages de la rivière** : arbres et branches en travers du cours, embâcles filtrants,... De nombreux élus avaient souligné ce phénomène en mettant en avant les désagréments rencontrés par les riverains et usagers. En alternative aux méthodes lourdes de gestion de la végétation (coupes rases, dégagement total du lit,...), **l'action sélective sur les entraves du lit mineur** a permis de conserver une certaine diversité de milieux mais également de régler les désordres rencontrés par les usagers de la rivière.

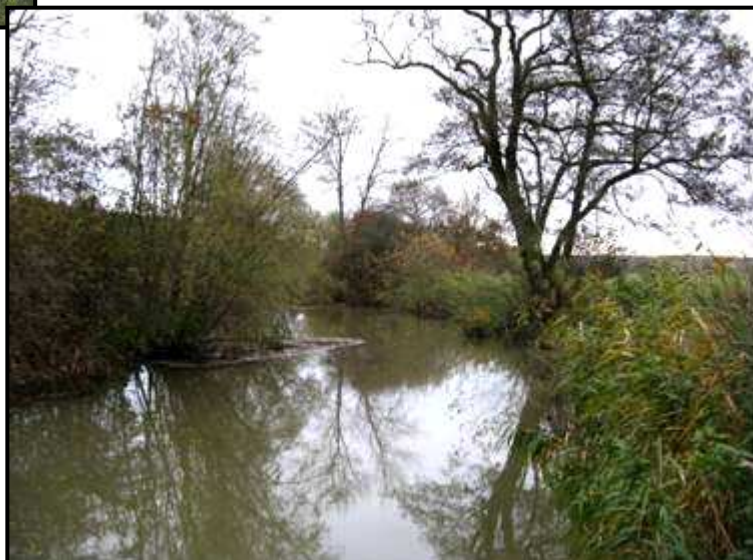
De même, les embâcles à forts enjeux (risque de sur-inondation, d'érosion régressive, de discontinuité,...) ont été retirés. Il est important d'ajouter que **certains embâcles ou arbres morts** présents dans le cours d'eau **ont été conservés** dans la mesure où ils n'entravent pas complètement le lit et ne provoquent pas de risques pour les communes ou ouvrages à proximité.

Ces éléments présents dans le lit du cours d'eau contribuent à la **diversification du milieu** (variations des vitesses de courant, multiplication des habitats) et jouent un rôle primordial dans l'établissement de **communautés biologiques variées** (milieux de vie, zones de refuge,...).

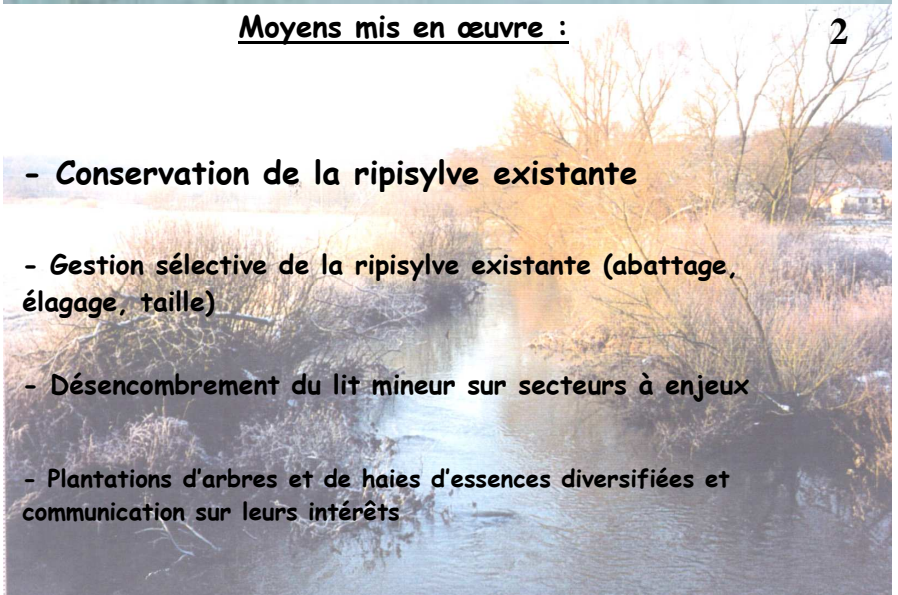
En 1995 : une végétation rivulaire ne répondant plus aux attentes écologiques et fonctionnels du milieu

- Encombrement du lit (embâcles, branches, arbres)
- Faible diversité de la ripisylve (saules en grande majorité)
- Vieillesse généralisée de la ripisylve
- Gestion non durable réalisée par certains riverains (coupes rases, plantations peupliers,...)

En 2008 : un compromis entre état naturel de la ripisylve et usages liés au cours d'eau

- Présence d'une ripisylve dense et continue
- Diversification de la ripisylve (jeunes arbres, formation arbustive, essences variées)
- ....Et diminution du risque d'inondation pour les petites crues, limitations des érosions sur des secteurs à enjeux

*Landonvillers : vues du pont de la D71 vers l'amont  
1 : hiver 1992 / 2 : hiver 1995 / 3 : automne 2008*

- Conservation de la ripisylve existante
- Gestion sélective de la ripisylve existante (abattage, élagage, taille)
- Désencombrement du lit mineur sur secteurs à enjeux
- Plantations d'arbres et de haies d'essences diversifiées et communication sur leurs intérêts
